COMISION NACIONAL SOBRE LA DESAPARICION DE PERSONAS

Er Buenos Aires a veintiséis días del mes de mayo de mil novecientos ochenta y cuatro, se constituyen en dependencias de la Policía Federal - Déposito de autos - sita en Ramón L. Falcón y Olivera, el Secretario de Comisión Nacional sobre la Desaparición de Personas, Dr. Leopoldo SILGUEIRA y los funcionarios de la misma Dr. Oscar GIUDICE BRAVO y la Dra. Susana AGUAD acompañados por Enrique Carlos GHEZAN, Documento Nacional de Identidad D.N.I. 12.401.178. En este estado los funcionarios precitados y el Sr. Ghezan recorren las dependencias del local ingresando por la entrada que da a la calle Ramón L. Falcon. Lo primero que reconoce el testigo es el que entonces llamaban "Sector de incomunicados", que en el plano que acompa_ ña como anexo a este reconocimiento, figura como número 1, "Tanto las cimensiones, el color de las paredes, el tipo de techo, las cuatro ventanas ojivales que antiguamente no estaban totalmente tapiadas como se encuentran en este momento sino que tenían arriba un espacio como media luna abierta, por donde entraba la luz" expresa el testigo. Seguidamente reconoce la piecita que al fondo de estas dependencias se e

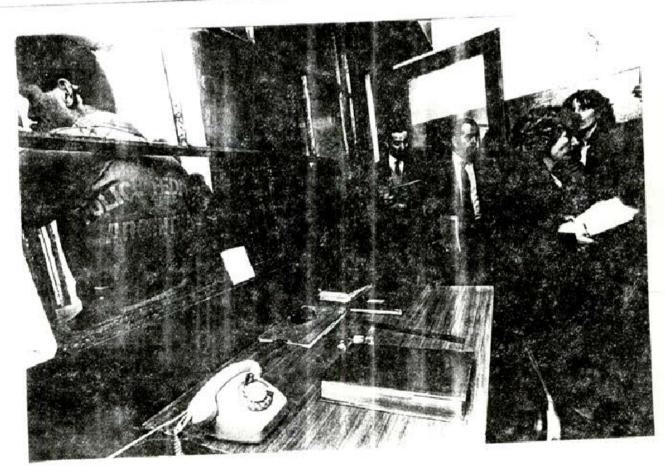
OFICIHA DE GUARDIA E IMAGEN DE LA VIRGEN RECONOCIDA POR VARIOS TESTIGOS

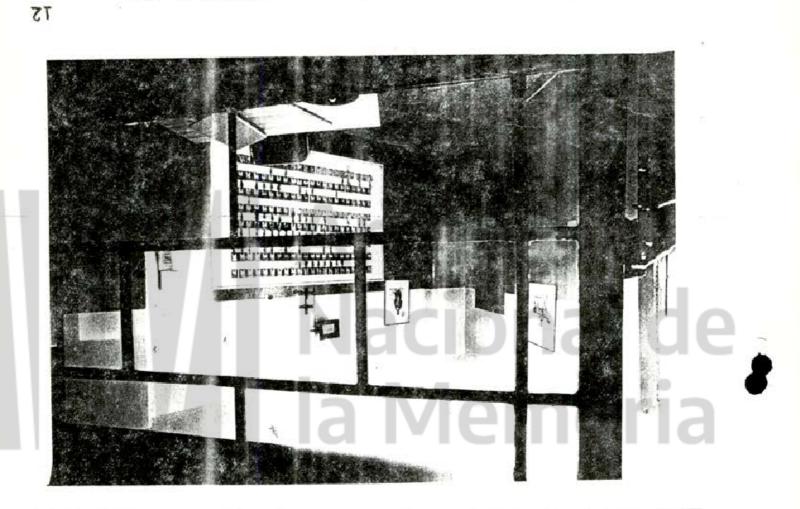
LA PARED EH CHANFLE DE RECONOCINIENTO DE

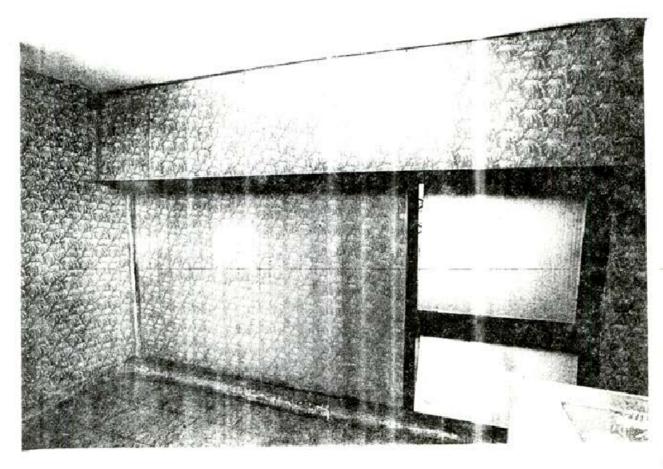
ENTREPISO DEL CASINO DE OFICIALES

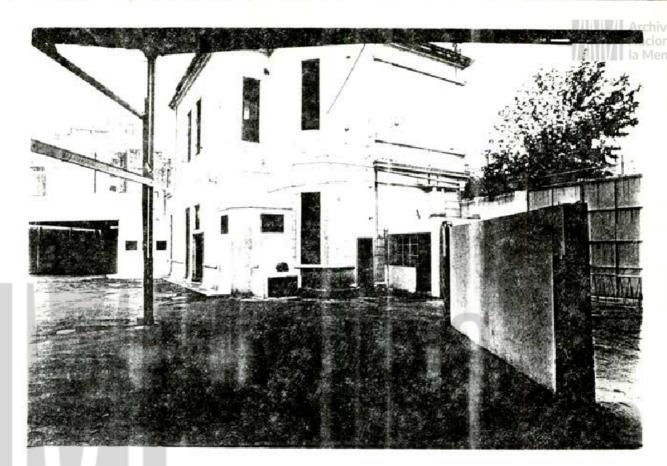
ACCESO LATERAL SOBRE LACARRA POR EL CUAL INGRESABAN LOS DETENIDOS

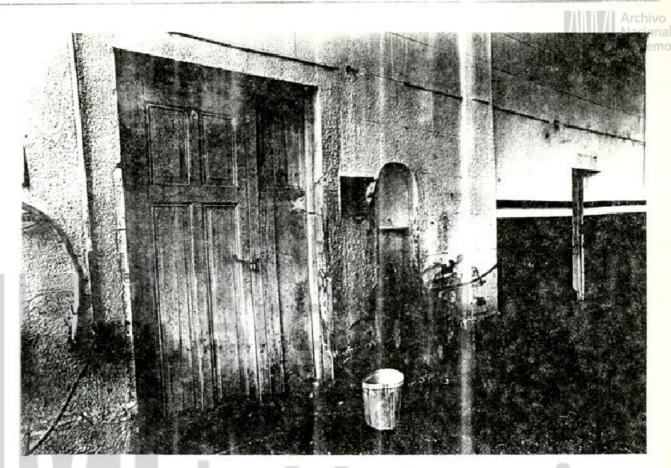
PILETOH RECONOCIDO EN LAS MISMAS CONDICIONES
Y LUGAR

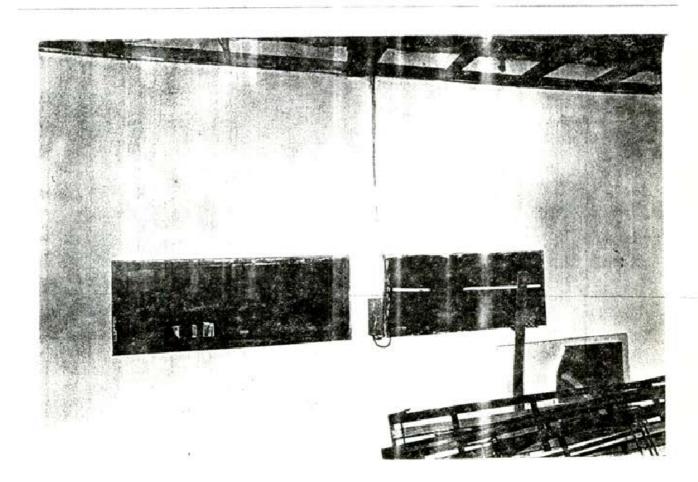
RECONOCIMIENTO DEL TECHO POR LAS BOVEDILLAS
CUYA PARTICULARIDAD HIZO FACIL SU RECONOCIMIENTO

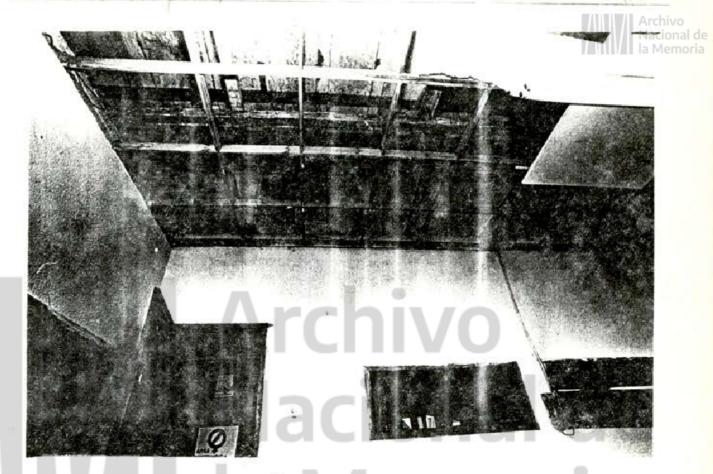
MAMPOSTERIA HUEVA _ NO ACORDE CON EL RESTO DE LA CONSTRUCCION DE ESTE SECTOR

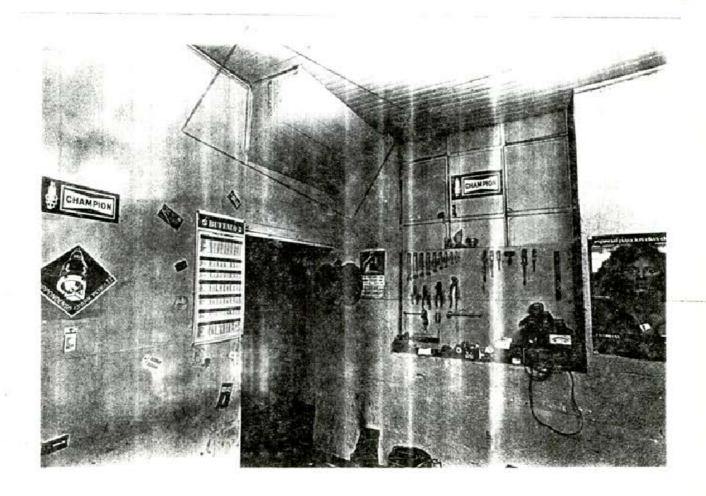
ALZADA DE LA ESCALERA RECONOCIDA POR VILLANI LO MISMO QUE EL HUECO DEDAJO DE LA ESCALERA

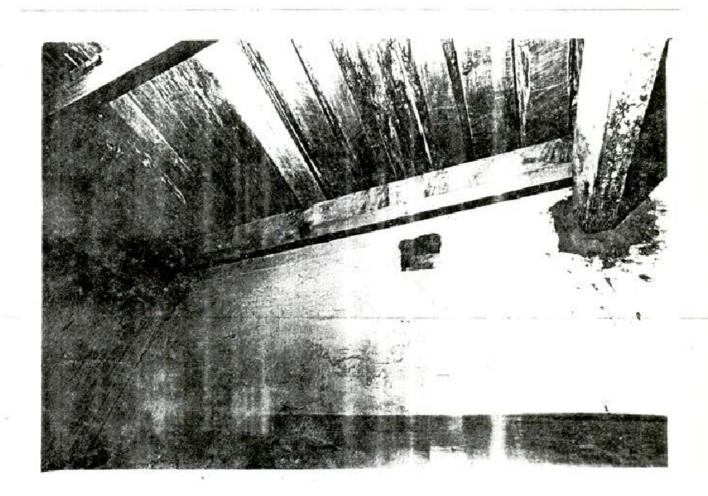
LA ABERTURA ENTRE PARED Y CIELORRASC COMPRUEISA 46

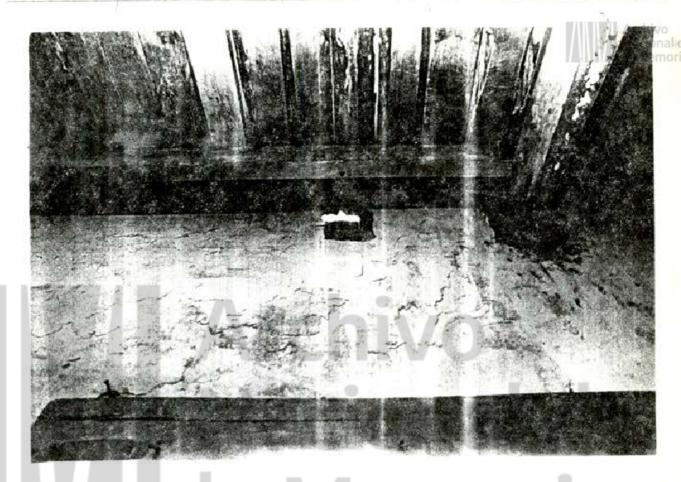
POR EL DRIFICIO SE VE UNA VENTANA O SEA
QUE LE HAN LEVANTADO UNA PARED POR DELANTE DE
ELLA DEJANDOLA OCULTA

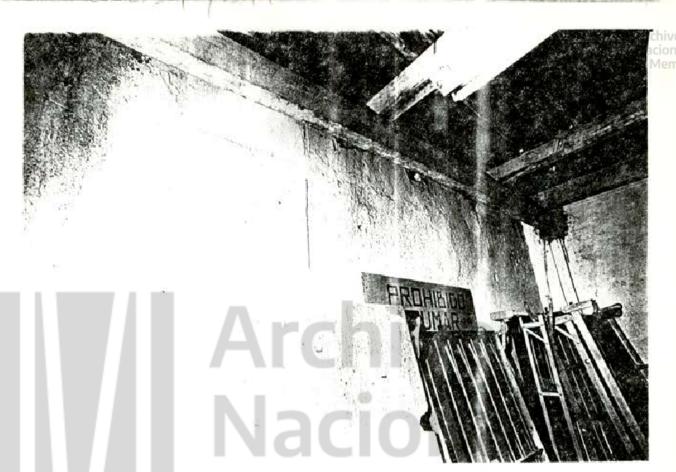
SE OBSERYA LA EXISTENCIA DE UNA ANTIGUA PUERTA DE COMECCION COM OTRA DEPENDENCIA

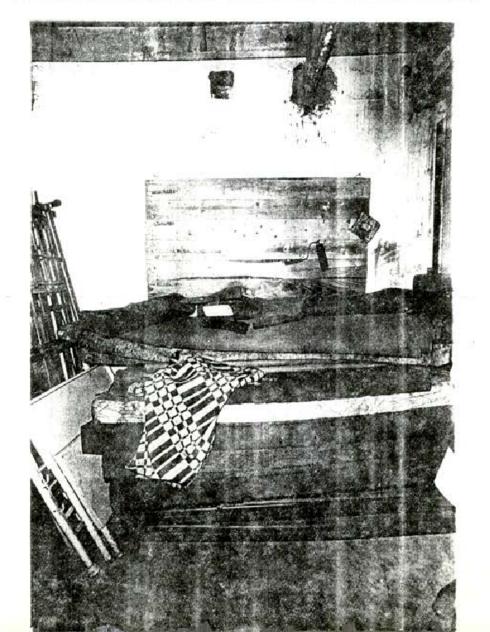
LAS MARCAS MUESTRAM LAS ANTIGUAS DIVESTONES 50
DE PAREDES DEMOLI DAS

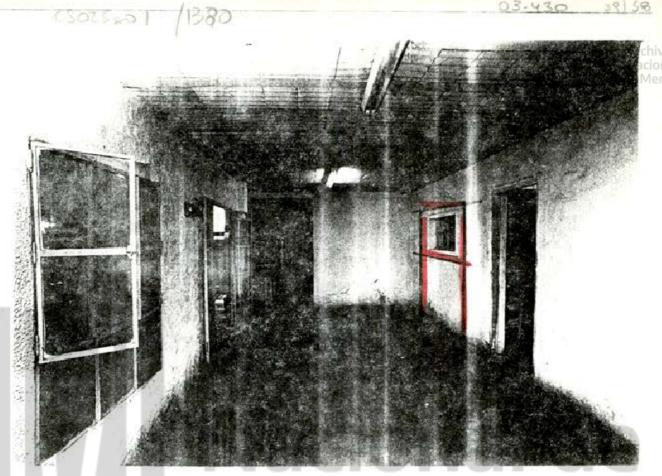
PASILLO AL QUE DABAH TRES OFICINAS _ DONDE ESTA 54 LA VENTANA MARIA UNA PUERTA QUE SE PUEDE OBSERVAR POR EL CAMBIO DE REVO QUE _ EL PILETON QUE SE OBSERVA AL FEHAL DEL PASILLO FUE RECO HOCIDO POR VARIOS TESTIGOS.

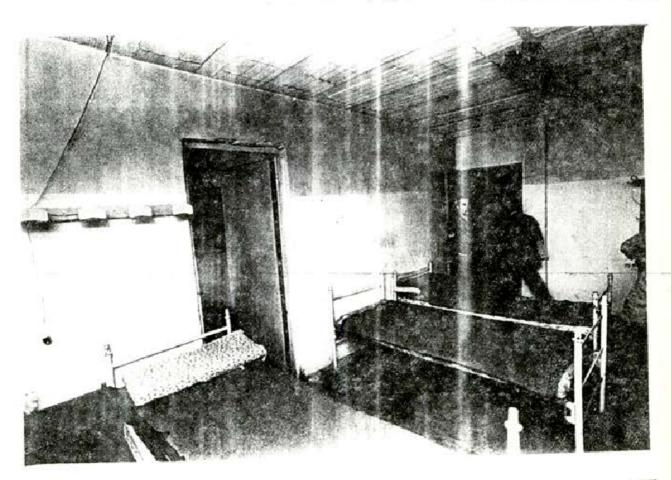
PUERTA DE REJAS RECONOCIDA POR LOS TESTIGOS

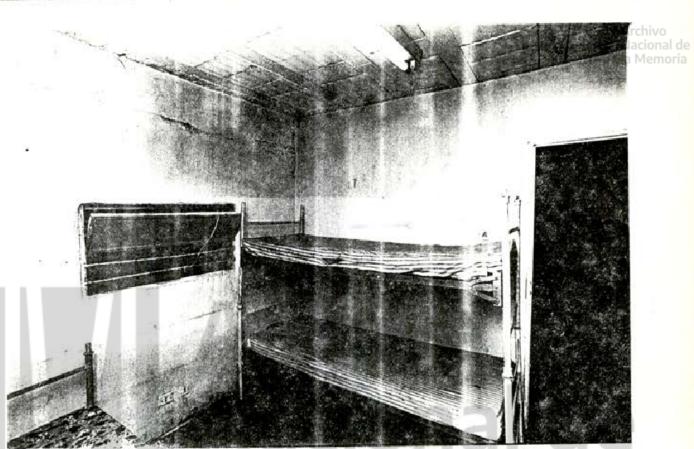
ANTES HALL QUE COMUNICABA CON GT2 Y QUIROFANO

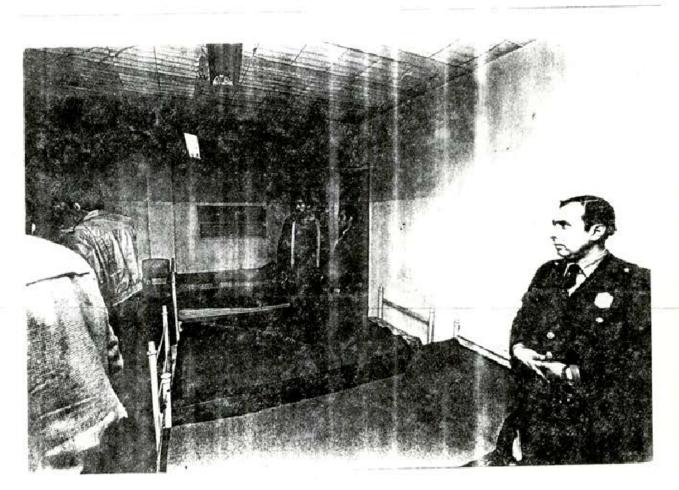
ANTES TALLER DE MECANICA _ LUEGO QUIROFANO _ LA 58

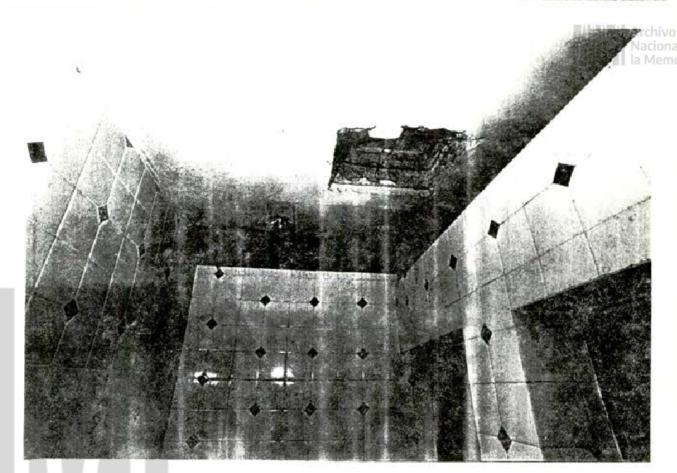
RECONDICIMIENTO DE LA CONTENUIDAD EN RELACION 64
AL BAÑO QUE DA AL ANTIGUO SECTOR DE INCOMUNICADOS
COMO ASI TAMBIEN DE LA CLARABOYA.

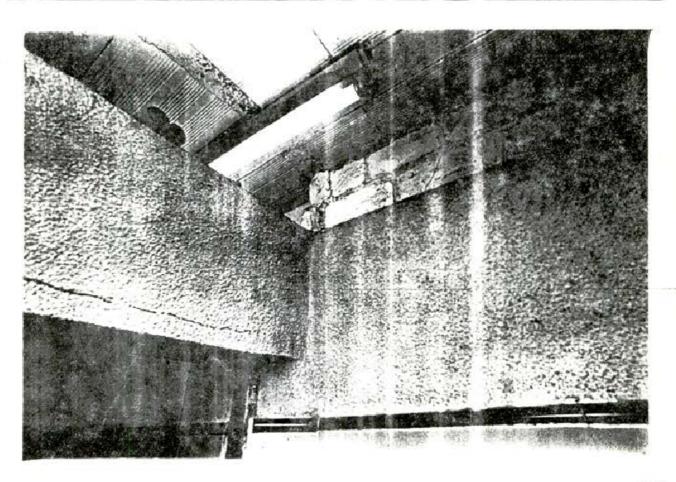
SUPERPOSICION DE PAREDES _ SE OBSERVA EL AGREGADO

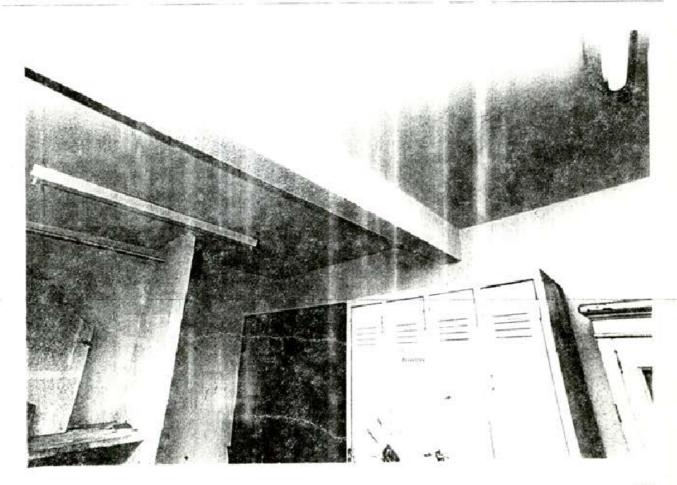
SECTOR DE OFICINAS _ DONDE ESTA LA VENTANA 68

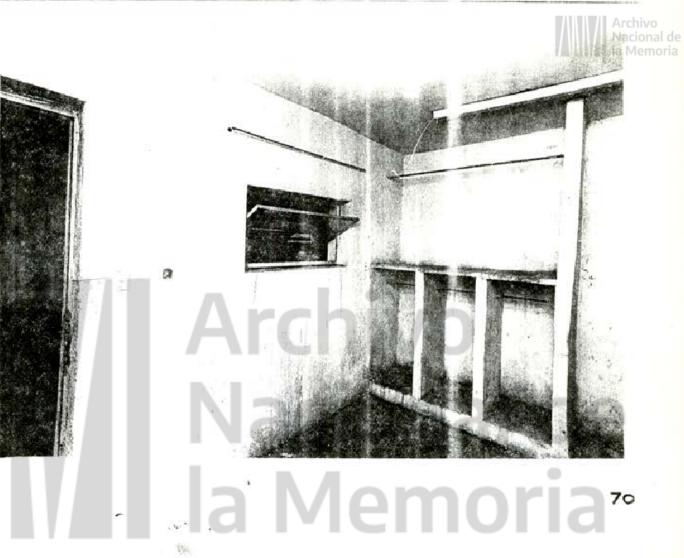
LA ACTUAL VIGA MARCA LA DIVISION DEL ESPACIO EN DOS

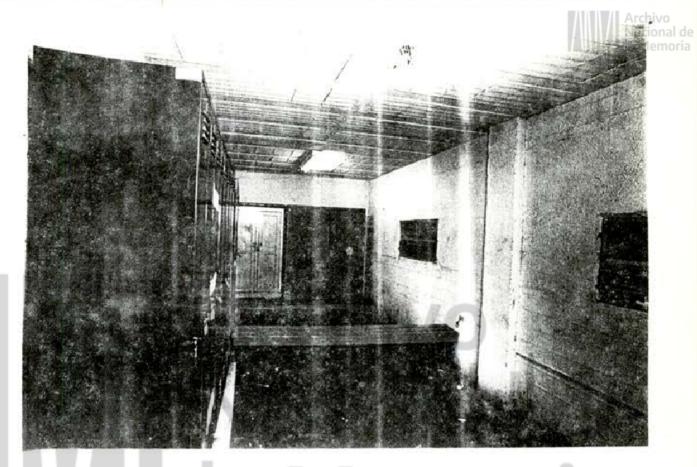
SECTOR DE COMEDOR

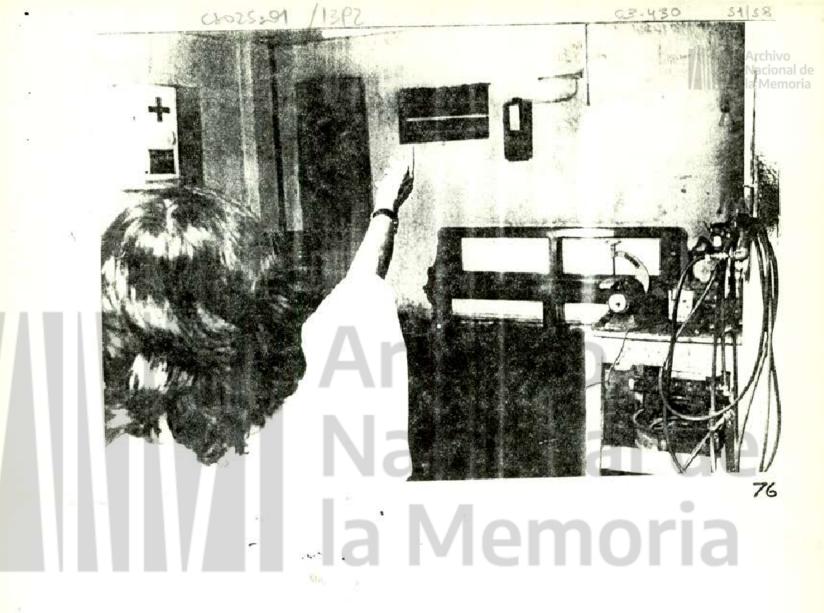
DE DOSERVA LA DEMOLI CION DE LA PARED QUE DELIMITABA LA ANTIGUA ENFERMERIA LA VENTANA ESTA AGREGADA
